채석장 경사면에서 발생한 낙석에 맞음

재해개요

‘22. 4. 26.(화) 15:57경 충남 당진 소재 채석장에서 천공기 운전원이 천공기에서 내려 천공구멍을 확인 하던 중 석산의 경사면에서 떨어진 낙석에 맞아 사망

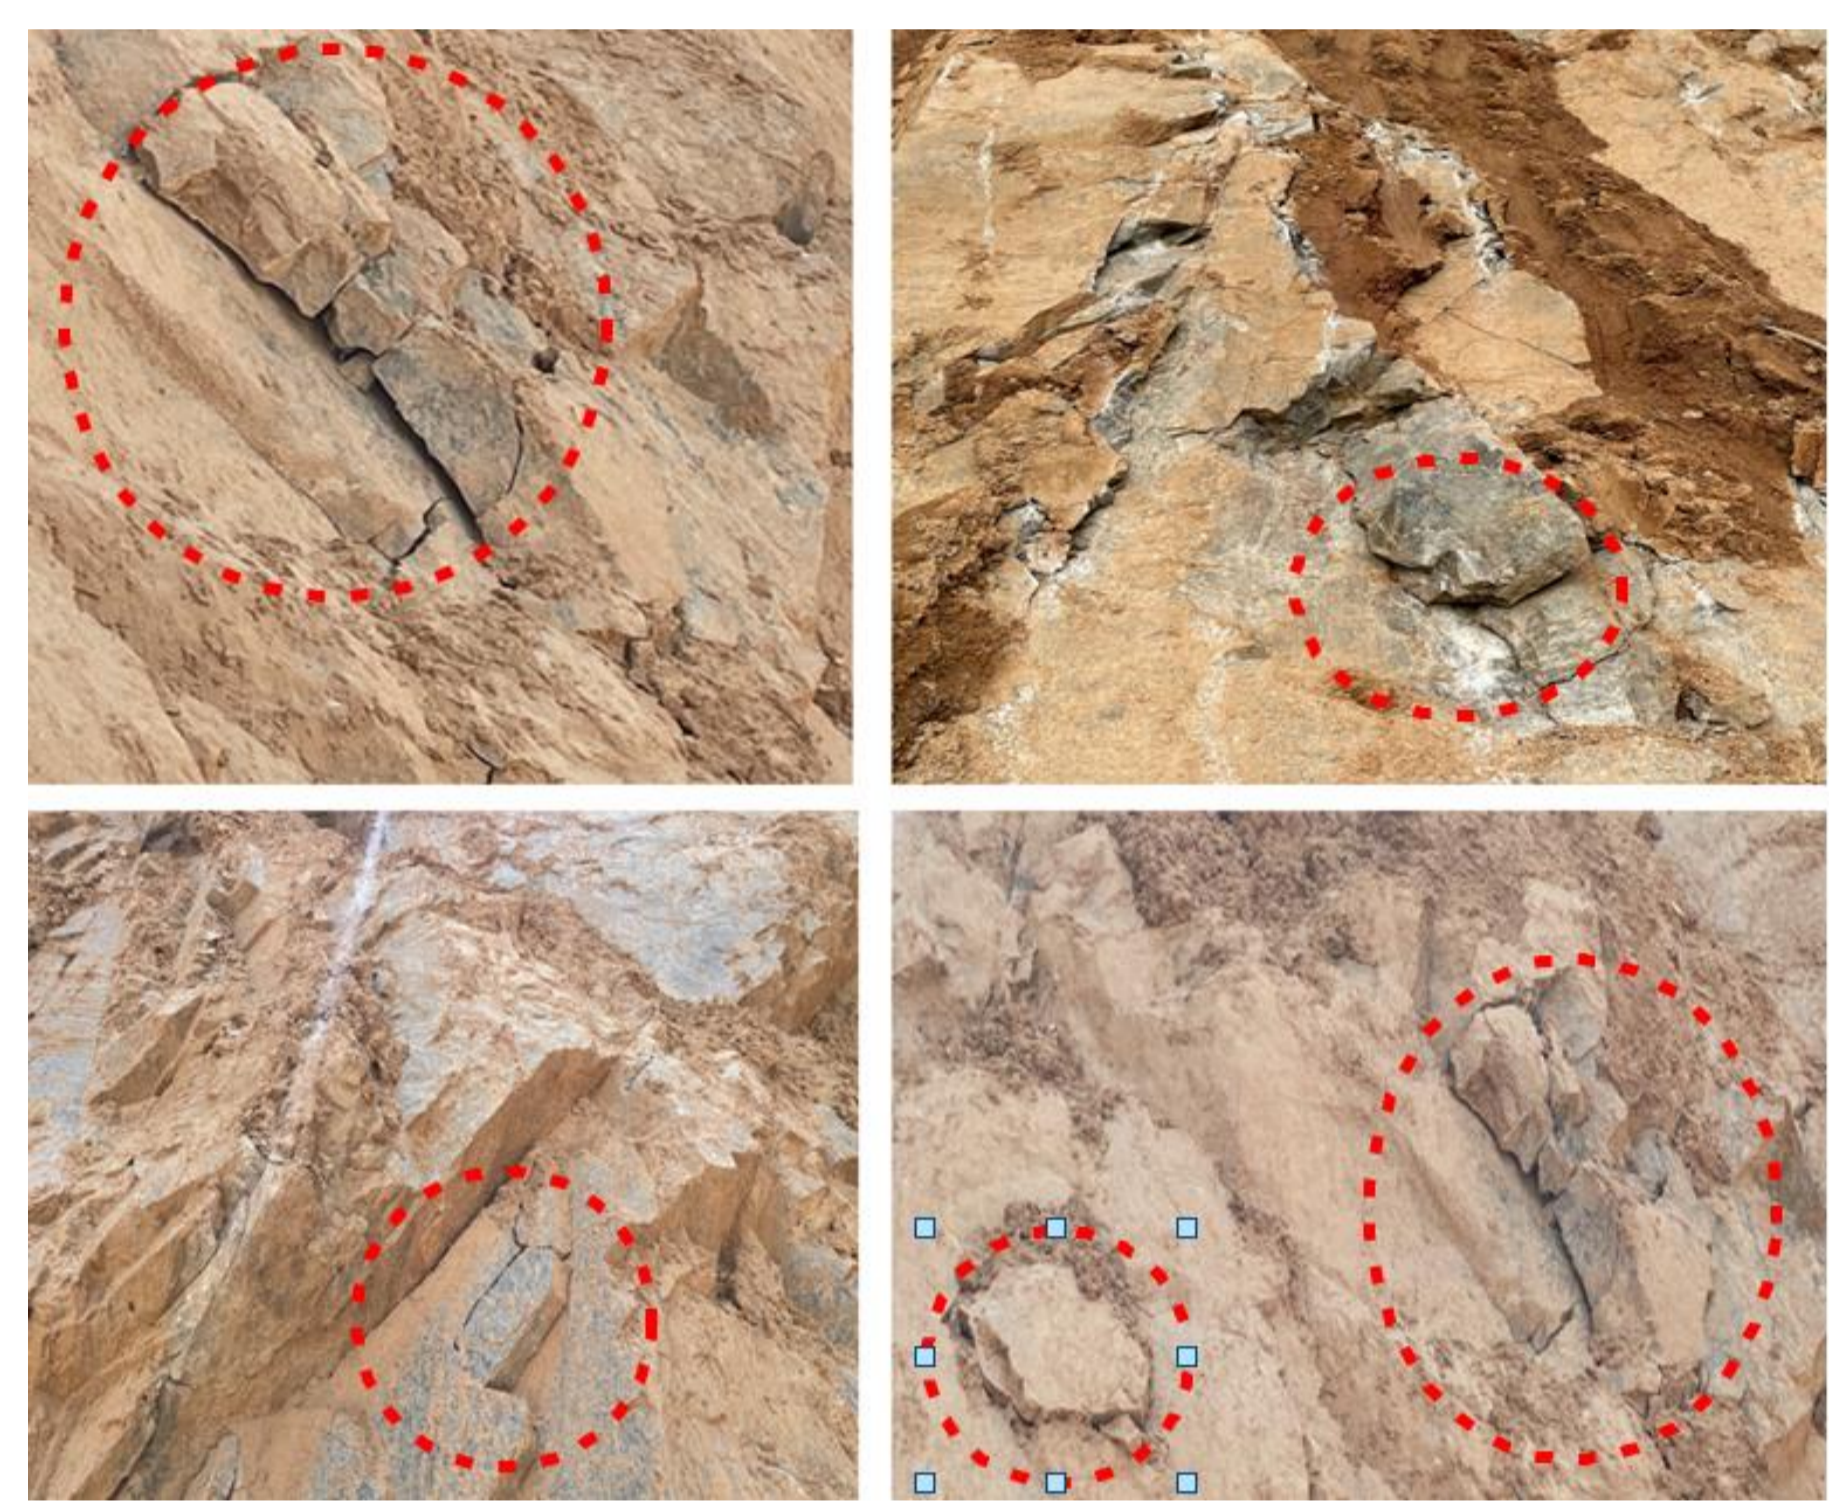
- (정상) 작업 시작전 경사면에 부석 유무와 상태 등을 점검하고 확인된 부석은 제거 후 작업 실시
- (비정상) 작업장소 인접 경사면에 다수의 부석이 존재하고 있는 상태에서 관련조치 없이 작업 진행

< 경사면에서 관찰된 부석 >

- (낙석방지 미조치) 작업 전후로 부석 및 균열발생 유무를 사전에 점검하고 해당 부석을 사전에 제거하는 등의 낙석방지조치 미실시

- 작업 전·후로 작업장소내 낙하의 위험이 있는 부석이나 균열의 발생유무를 사전에 점검하고 부석의 낙하로 인한 재해위험이 있을 경우 작업 전 부석을 제거하거나 낙석방지공을 설치하는 등의 위험방지조치 실시
