# 중대 사망사고 사례

## 주요사고 ④

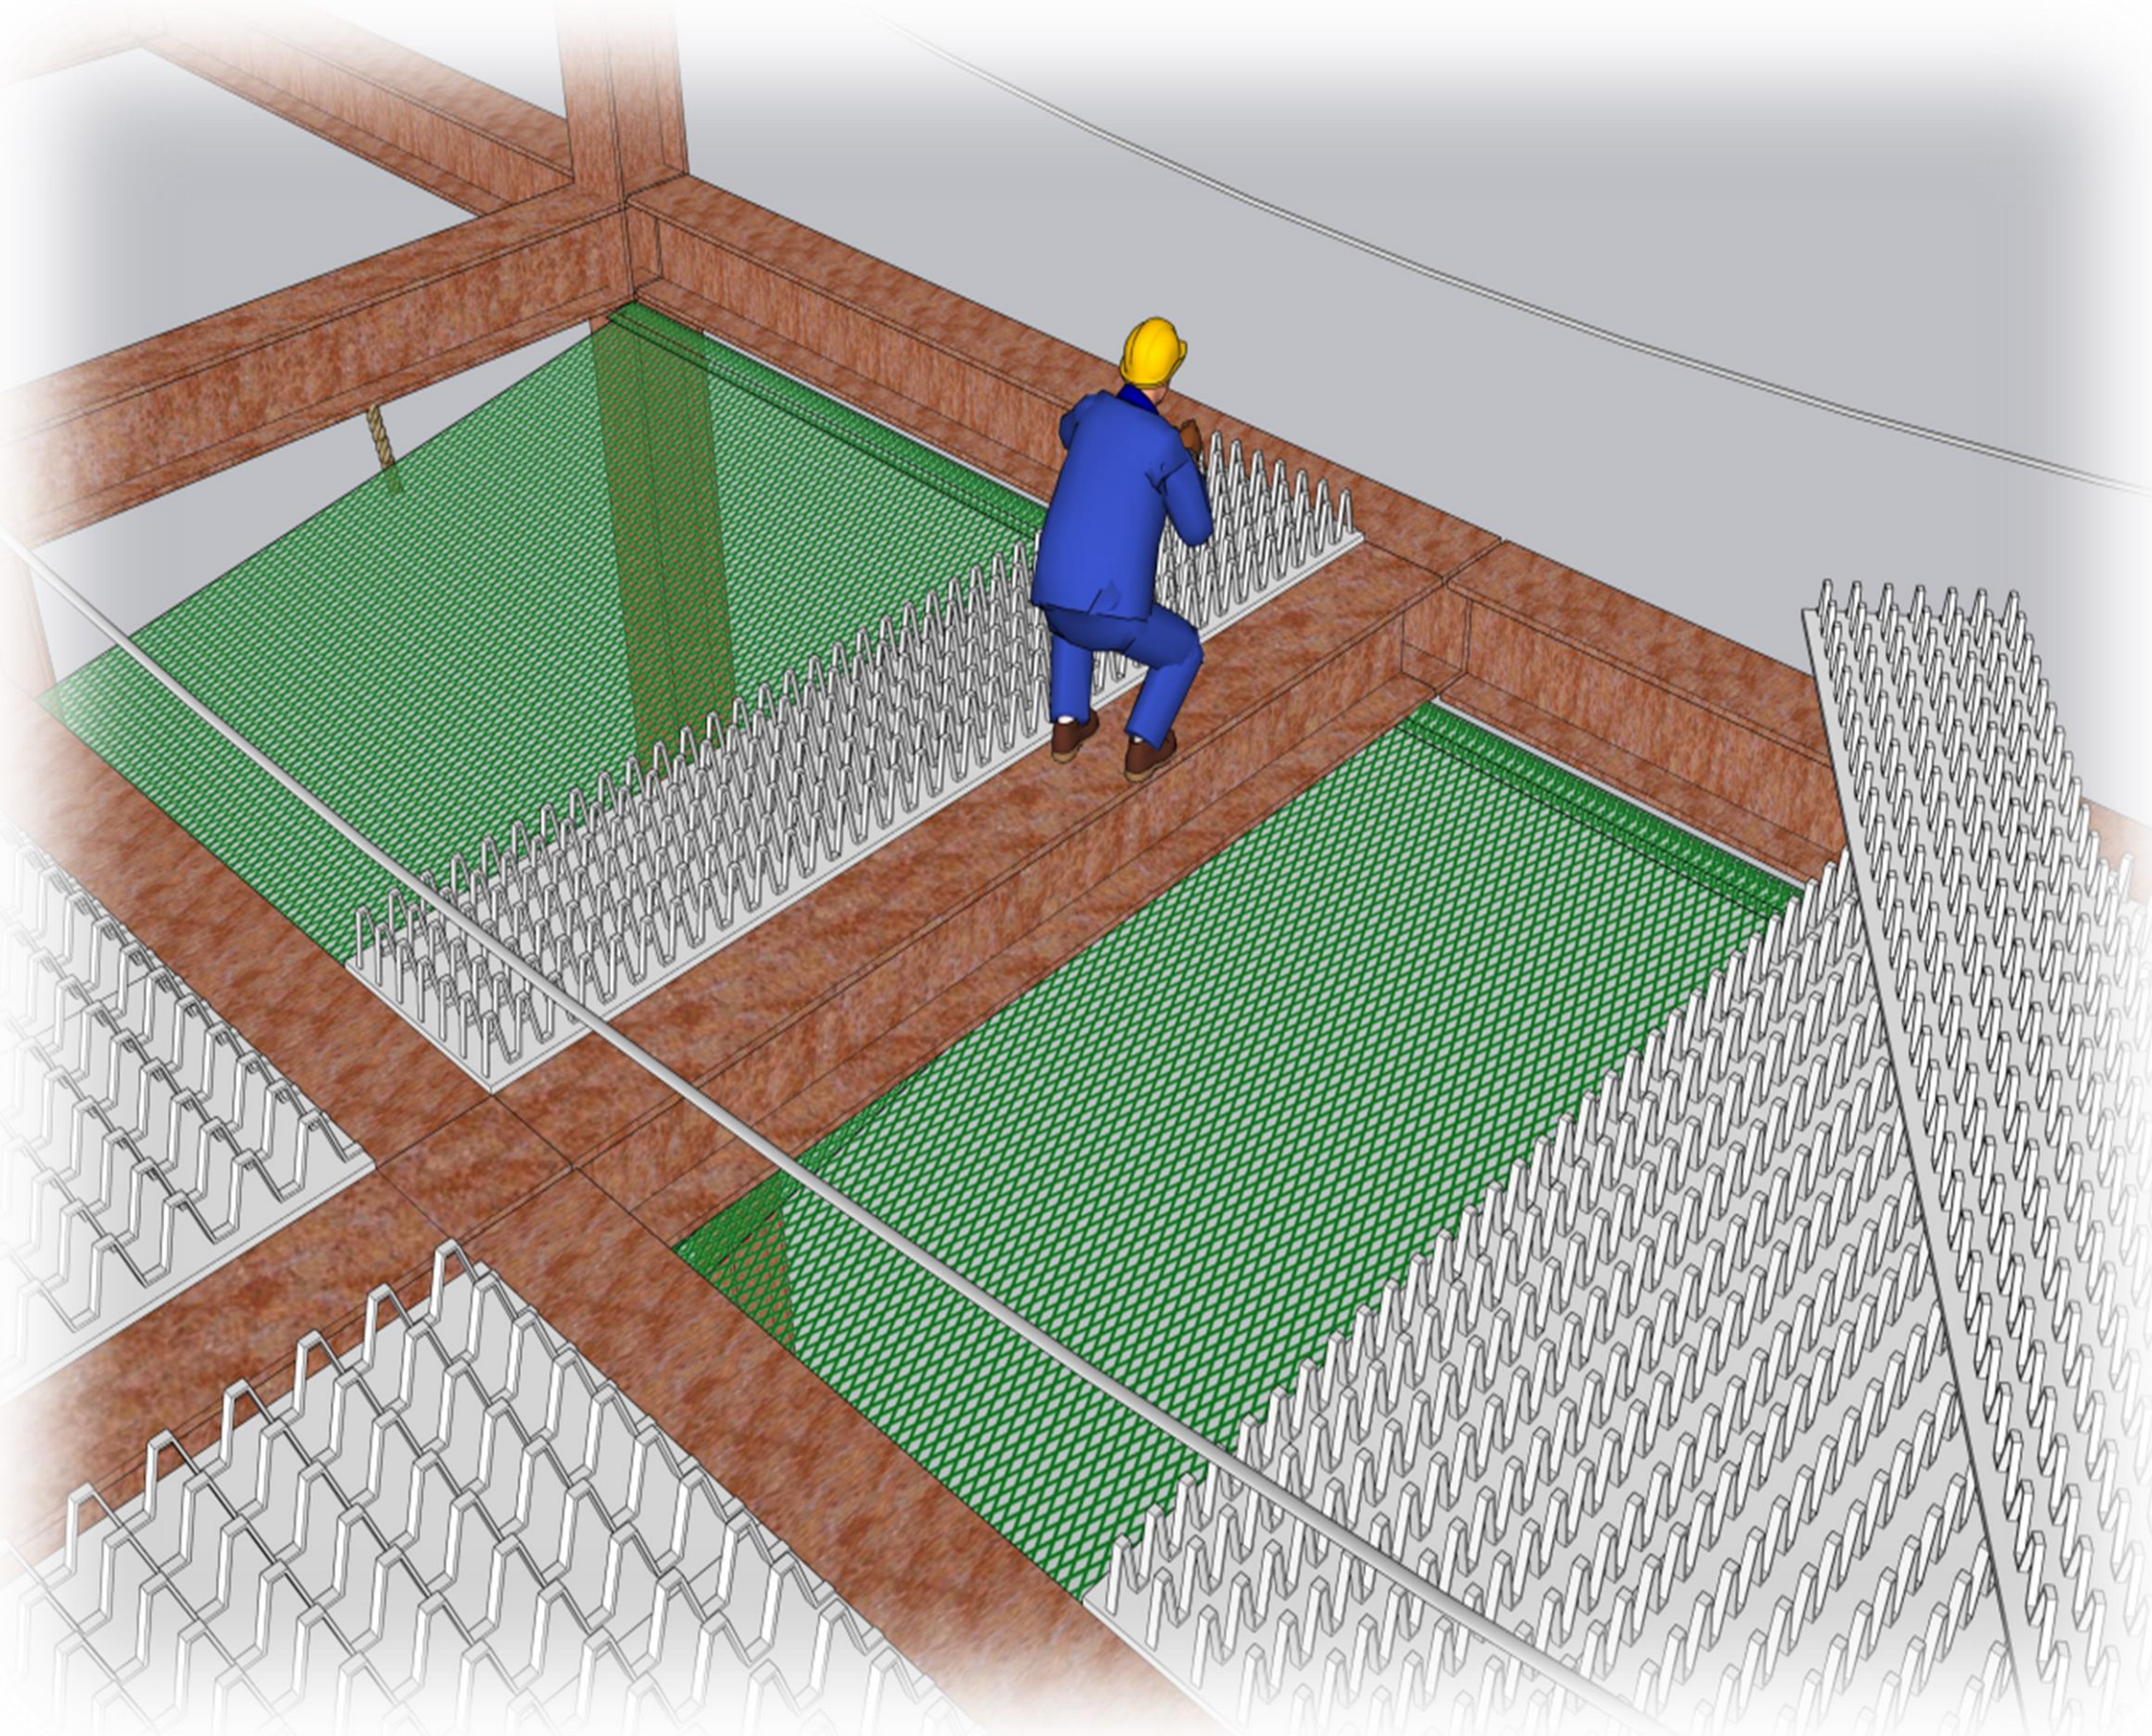
< 재해발생 상황도 >

**‘22.01.15.(토) 13:30분경 부산 진구 소재 하이프라자 신축공사 현장  
지상 2층 철골보 상부에서 테크플레이트 설치 작업 중 몸의 중심을 잃고  
5.7m 아래 1층 콘크리트 바닥으로 추락하여 사망**

- 추락할 수 있는 장소에서 작업을 수행하는 경우 추락위험을 방지할 수 있도록 해당 장소에 추락방호망을 설치
- 추락방호망을 설치하기 곤란한 경우 안전대 부착설비 설치하고 안전대를 지급·착용

- 추락할 위험이 있는 작업을 수행할 경우 해당 작업에 적합한 안전모, 안전대 등 보호구 착용
