중대 사망사고 사례

주요사고 ③

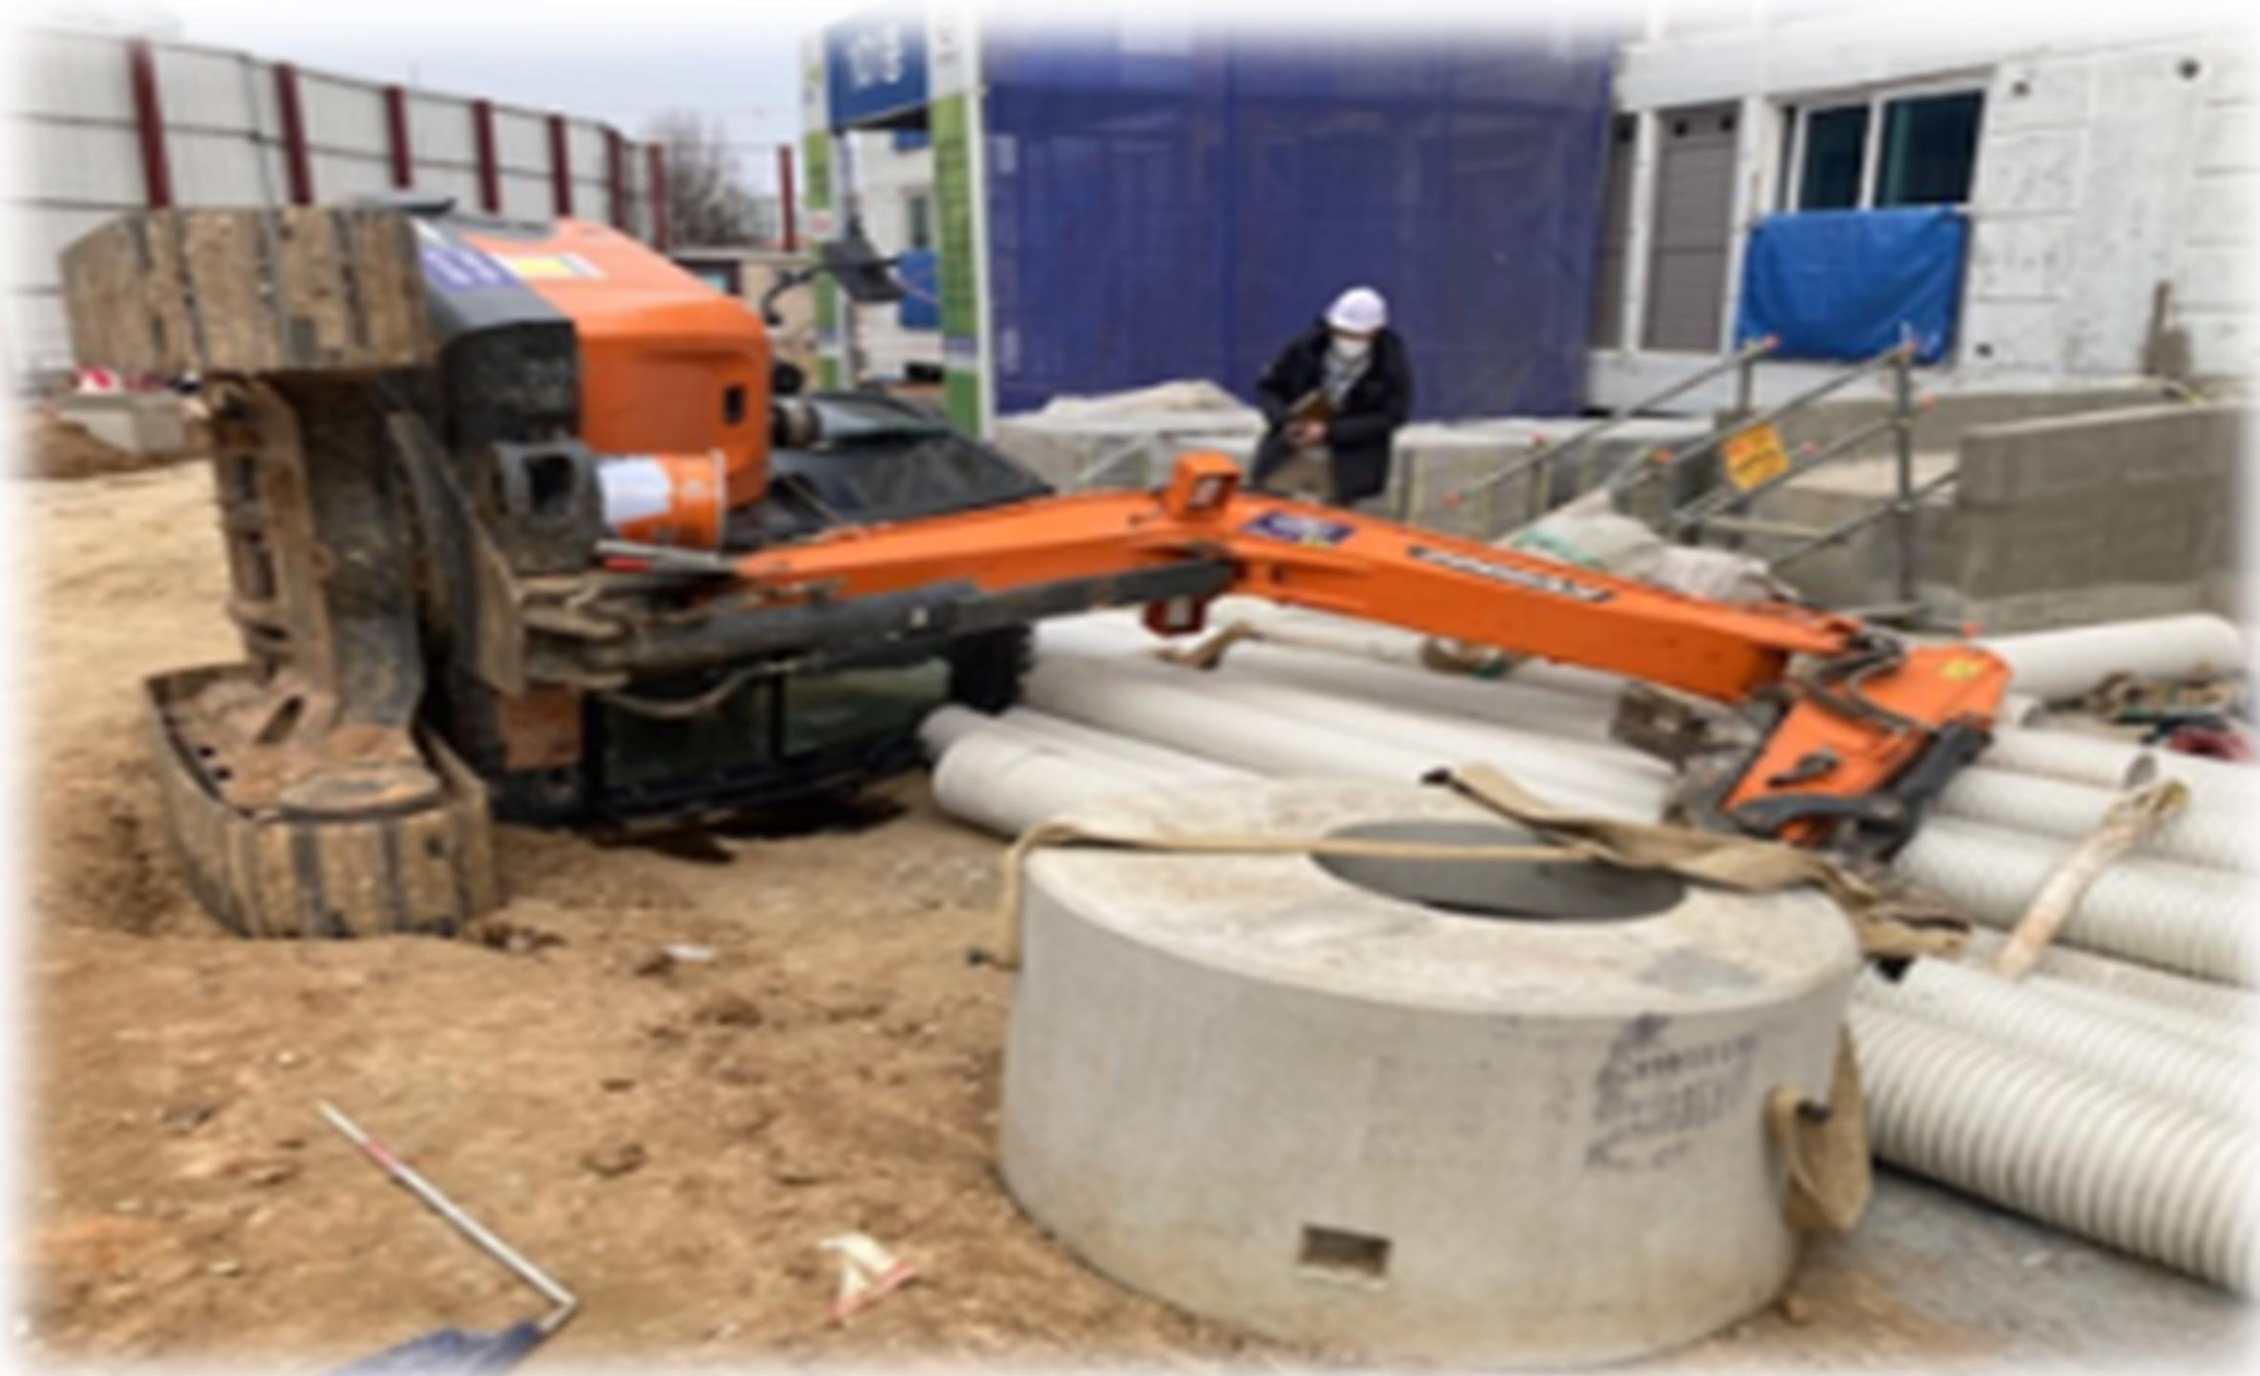
< 전도된 굴삭기(전면) >

2022. 01. 26.(수) 09:05분경 광주 광산구 도산동 소재 아파트 신축공사 현장에서 굴착기 운전자가 오수맨홀 설치 작업을 위하여 굴착기로 맨홀 상부구체를 인양한 채로 선회하던 중 굴착기가 중심을 잃고 넘어지면서, 운전석 출입문 쪽에 운전자가 깔려 사망

① 전도 등의 방지 조치 실시

- 지반의 침하 및 단부 붕괴방지 등의 조치를 하고 필요시 유도자 배치하여 운전자는 그 신호에 따라 작업 실시
- 차량계 건설기계 사용작업에 대한 장비의 종류 및 성능, 운행경로, 작업방법이 포함된 작업계획서 작성 및 이행

② 안전띠 착용 및 운전실 출입문 개방 여부 관리감독 철저

- 굴착기 사용작업 시 좌석 안전띠를 착용하고 운전실 출입문을 닫은 상태로 작업하는 등 안전조치에 대한 관리감독 철저
